# 裂纹的抑制效果

SN100C是高生产性和可靠性兼有的无铅焊锡。  
以下对SN100C的「裂纹的抑制效果」进行说明。

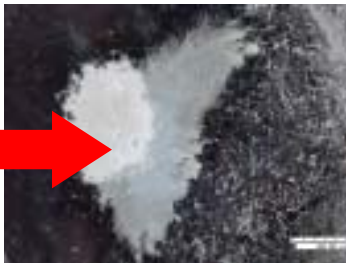
焊锡合金	全体表面照片	中央扩大部	上部断面照片
SN100C

SN100C的表面有光泽、中央部和断面照片上也看不出裂纹。  
一方面Sn-3.0Ag-0.5Cu的表面无光泽、在断面上可以确认裂纹。

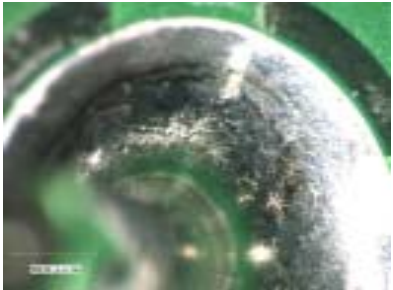
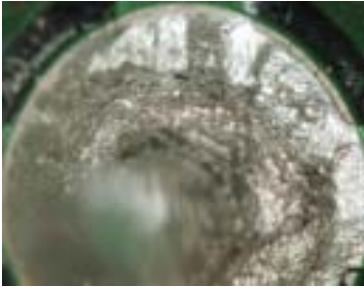
焊锡合金	焊接初期	- 40 / + 125 各30分 1000周期
SN100C

可以看出Sn-3.0Ag-0.5Cu的裂纹通过热循环测试成长为龟裂。而有抑制裂纹作用的SN100C因为收缩虽然发生皱纹、但是没有裂纹引起的龟裂的成长。

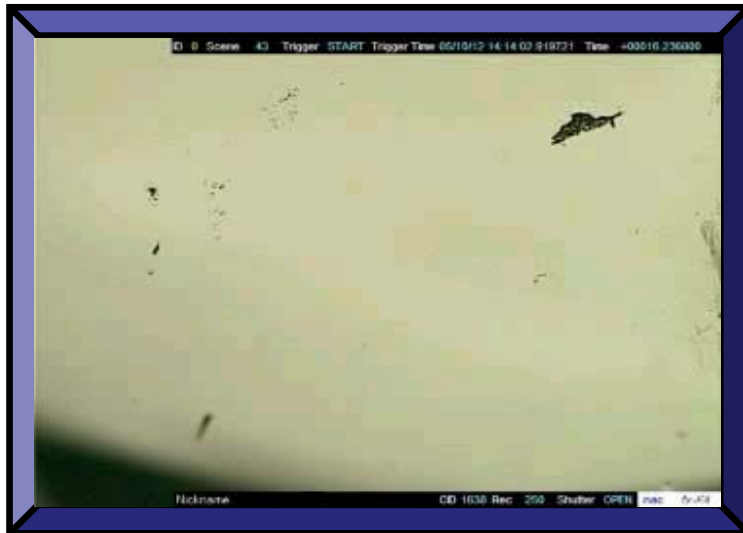
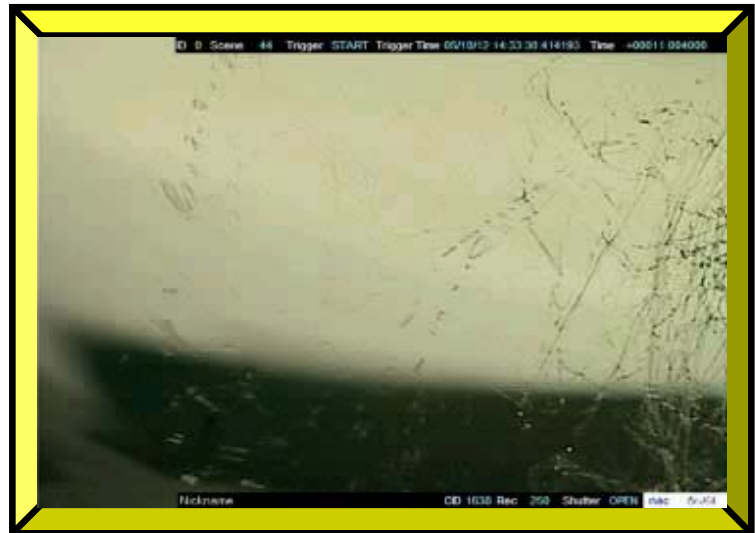
用高速度相机摄影从280 开始慢慢冷却的SN100C和SCAB焊锡的凝固过程。  
点击之后，可以分别看到SN100C（蓝色边）和SCAB（黄色边）焊锡的凝固过程。

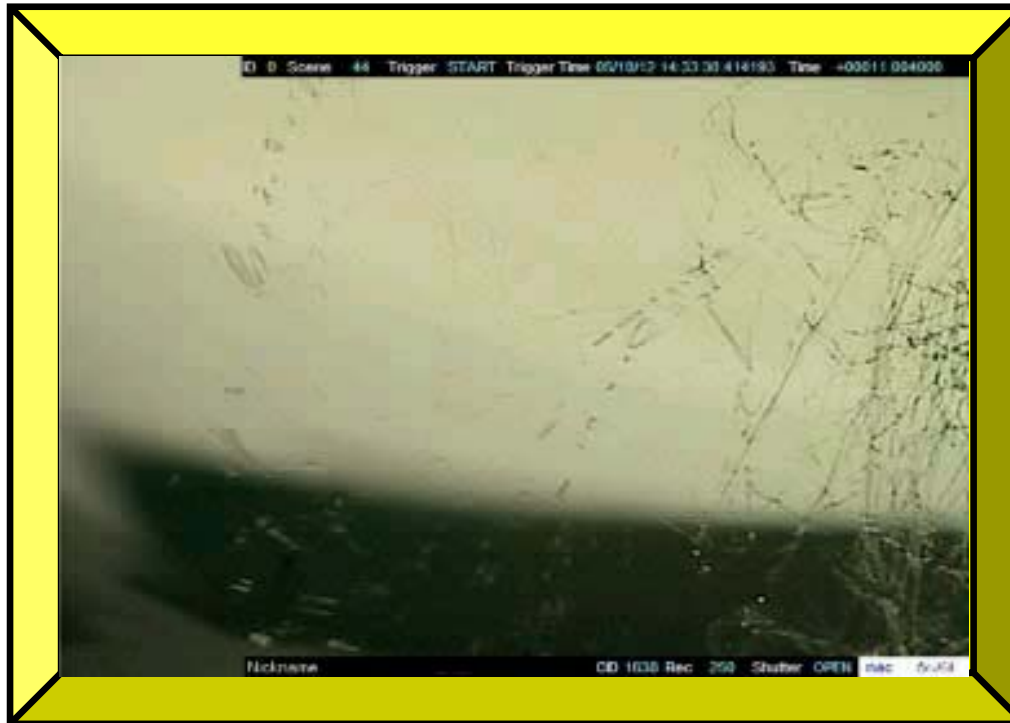
点击画面就出现SCAB凝固过程的动画。 ×1倍速度再生

SN100C没有发生裂纹。请看用1倍速度再生时SCAB焊锡合金中发生的裂纹。
